Директор МКОУ «ОШИ №6»

Акт обследования  
объекта социальной инфраструктуры  
к паспорту доступности ОСИ  
№ \_\_\_\_\_

- 1.1. Наименование (вид) объекта общеобразовательная школа-интернат
- 1.2. Адрес объекта Кемеровская область, г.Гурьевск, ул.Ленина, 30
- 1.3. Сведения о размещении объекта:
- отдельно стоящее здание 2 этажей, 1 494,3 кв.м
  - часть здания - этажей (или на - этаже), - кв.м
  - наличие прилегающего земельного участка (да, нет); 6114,42 кв.м
- 1.4. Год постройки здания 1975г., последнего капитального ремонта не проводился
- 1.5. Дата предстоящих плановых ремонтных работ: текущего июнь-июль 2018г., капитального нет
- 1.6. Название организации (учреждения), (полное юридическое наименование – согласно Уставу, краткое наименование) муниципальное казенное общеобразовательное учреждение «Общеобразовательная школа – интернат №6» - полное наименование; МКОУ «ОШИ №6» - сокращенное
- 1.7. Юридический адрес организации (учреждения) Кемеровская область, г.Гурьевск, ул.Ленина, 30

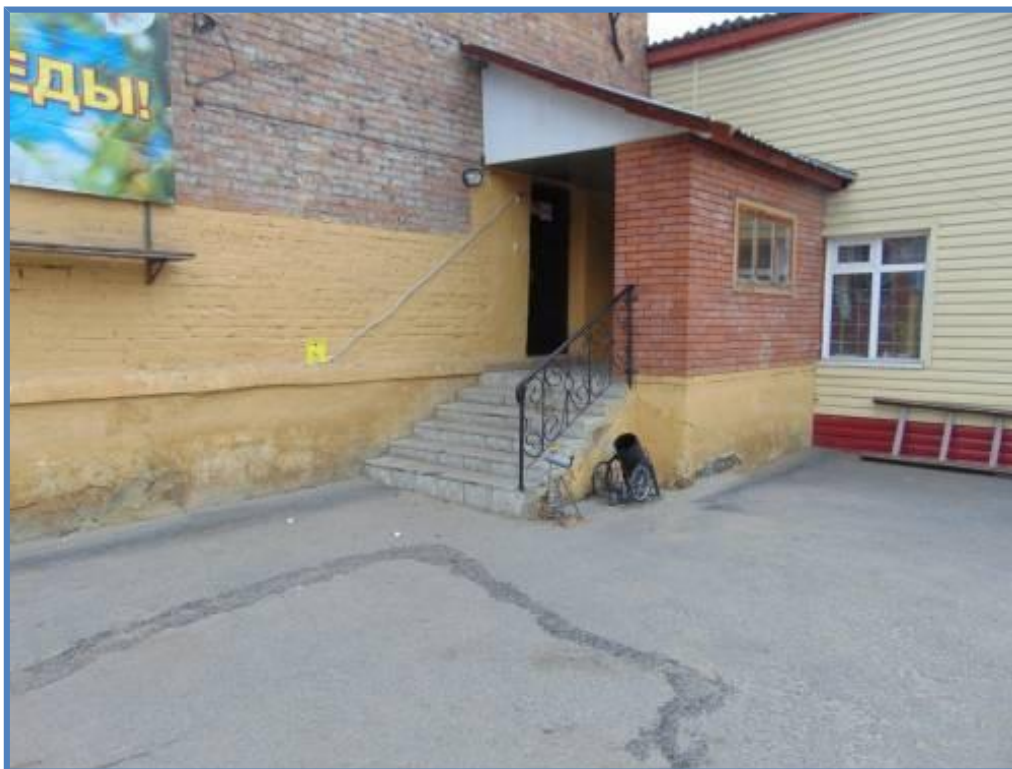
**Фото №1**

| № | Наименование функционально-планировочного элемента | Наличие элемента | | | Выявленные нарушения и замечания | | Работы по адаптации объектов | |
|---|---|---|---|---|---|---|---|---|
| 1.1 | Вход (входы) на территорию | есть | - | 1 | У главного входа в здание школы имеется кнопка вызова, расположенная на высоте 1,15м., кнопка установлена на расстоянии 37м. от входа на территорию школы | К,О | Установить кнопки вызова: при входе на территорию, у здания школы на высоте 0,85-1 м. | ТР |

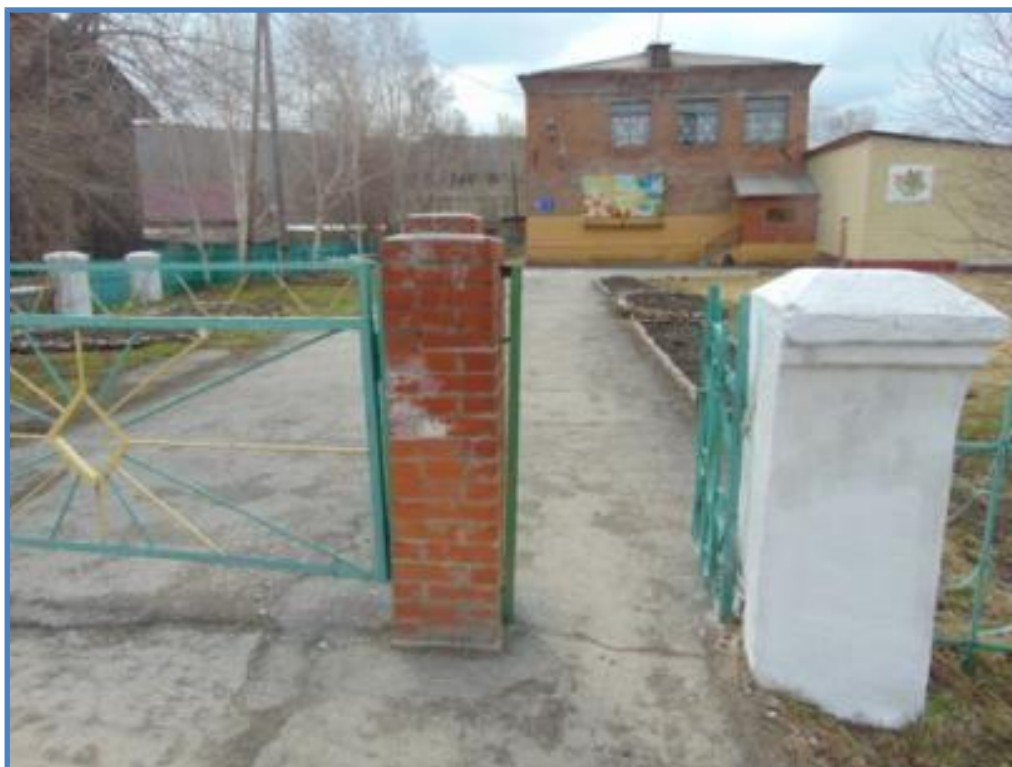
**Фото №2**

| № | Наименование функционально-планировочного элемента | Наличие элемента | | | Выявленные нарушения и замечания | | Работы по адаптации объектов | |
|---|---|---|---|---|---|---|---|---|
| 1.2 | Путь (пути) движения на территории | есть | - | 2 | ДП-В | - | - | - |

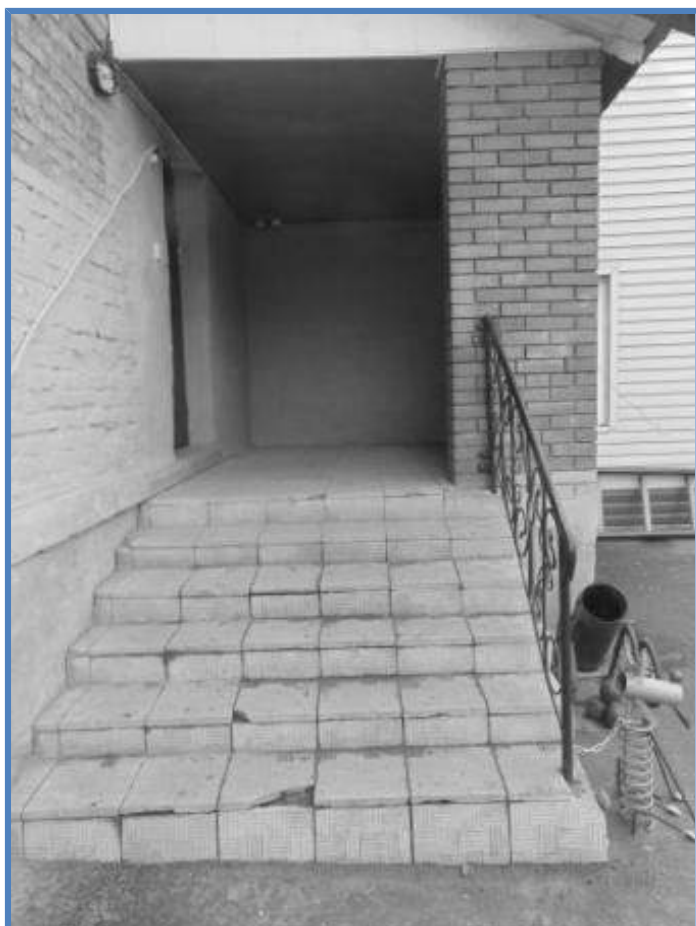
**Φοτο Νο3**

| № п/п | Наименование функционально-планировочного элемента | Наличие элемента | | | Выявленные нарушения и замечания | | Работы по адаптации объектов | |
|---|---|---|---|---|---|---|---|---|
| 2.1 | Лестница (наружная) | есть | - | 3 | Лестница наружная с шириной марша 1,90 м; высотой подъема ступени – 0,12 м, шириной проступей – 0,30 м. С правой стороны имеются односторонние опорные поручни, на высоте 0,9 м., не имеющие завершающей части. | С,Г,У,О | Установить опорные поручни с двух сторон на высоте 0,7 и 0,9 м., с завершающей частью длиннее на 0,3 м; установить противоскользящее покрытие на края ступеней; обозначить первую и последнюю ступень | КР |

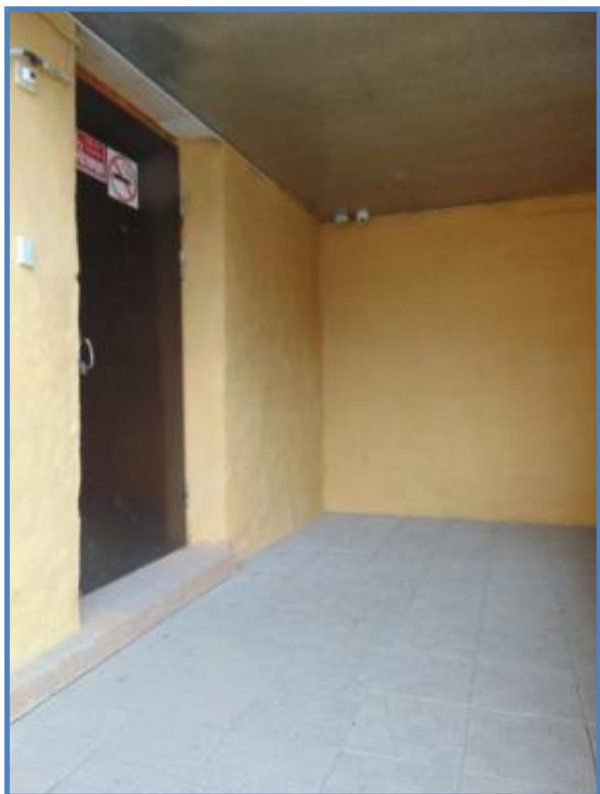
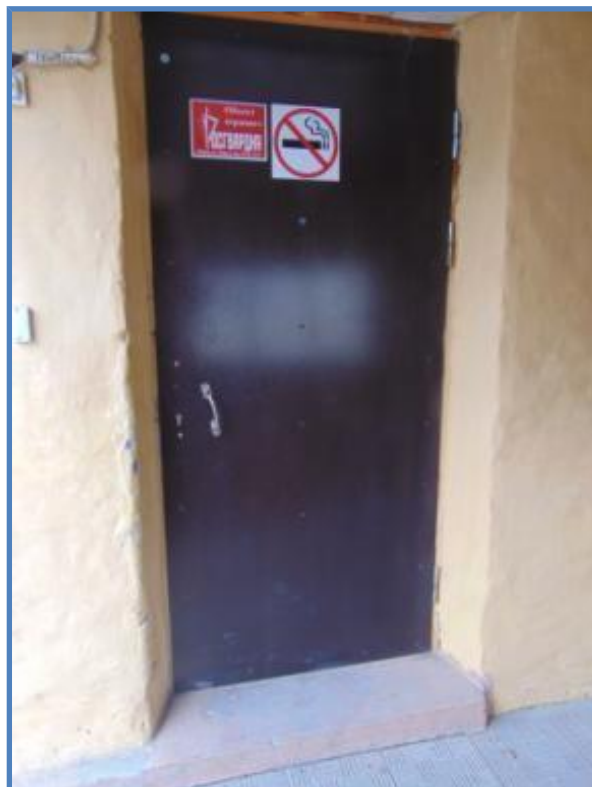
**Φοτο Νο4**

| № п/п | Наименование функционально-планировочного элемента | Наличие элемента | | | Выявленные нарушения и замечания | | Работы по адаптации объектов | |
|---|---|---|---|---|---|---|---|---|
| 2.3 | Входная площадка (перед дверью) | есть | - | 4 | ДП-В | - | - | - |

| 2.4 | Дверь<br>(входная) | есть | - | 4 | Входная дверь имеет двухсторонний порог высотой 0,09 м. (с внутренней и внешней стороны), длиной 0,60 м. Ширина дверного проема 0,90м. | К,О, С | Снижение высоты порога входной двери, не более 0,025м. | КР |

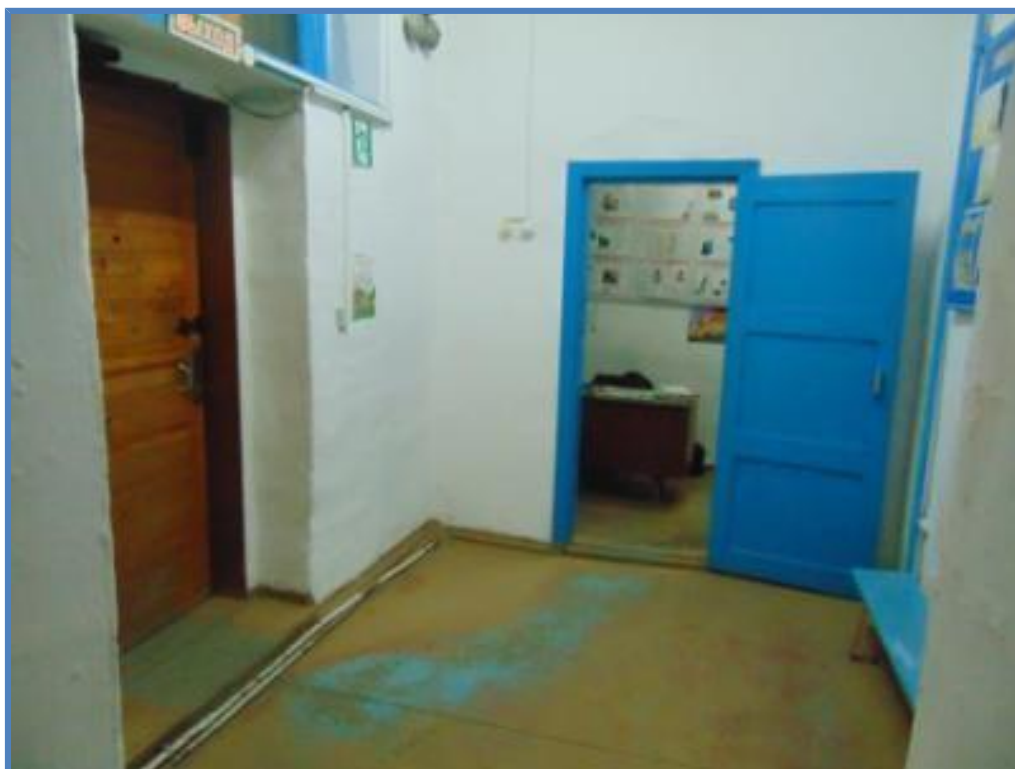
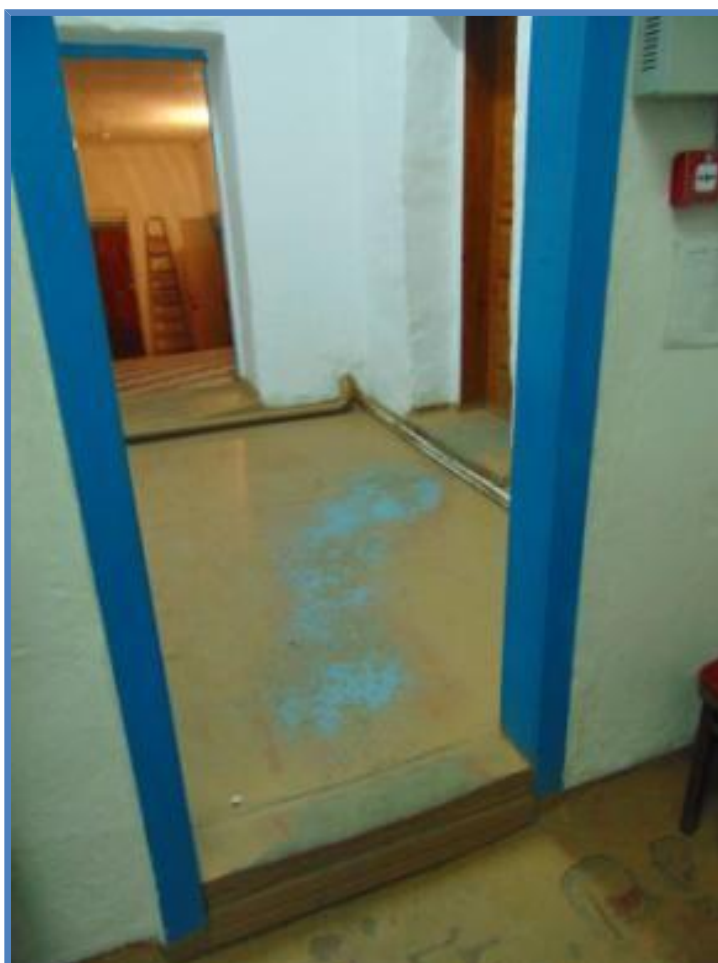
Фото №5

| 2.5 | Тамбур | есть | - | 5 | Выход из тамбура в здание школы имеет двухсторонний порог высотой -0,02 м. (внутренняя сторона) и 0,15м. (внешняя сторона). Тамбур и вход в коридор школы расположены на разном уровне, с высотой в 0,15м.. Ширина дверного проема на выходе из тамбура не соответствует требованиям доступности, составляет- 0,75м. | К,О, С | Снижение высоты порога и перепадов высот при выходе из тамбура в коридор школы, не более 0,025м. Увеличение ширины дверного проема, не менее 0,90 м. | КР |

Комментарий к заключению: ДП-И (Г,У) - доступно полностью избирательно; при проведении работ по изменению конструкции крыльца, снижении высоты порогов входных дверей, увеличении ширины дверного проема тамбура, установке пандуса на входе в школу состояние доступности изменится до ДП-В

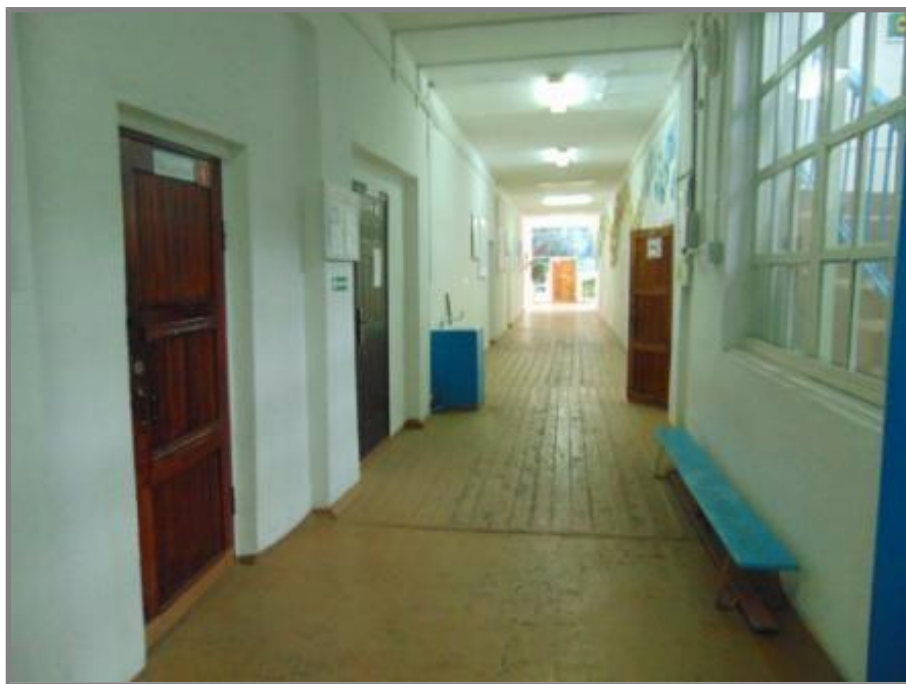
**Φοτο Νο6**

| № п/п | Наименование функционально-планировочного элемента | Наличие элемента | | | Выявленные нарушения и замечания | | Работы по адаптации объектов | |
|---|---|---|---|---|---|---|---|---|
| 3.1 | Коридор (вестибюль, зона ожидания, галерея, балкон) | есть | - | 6 | ДП-В | - | - | - |

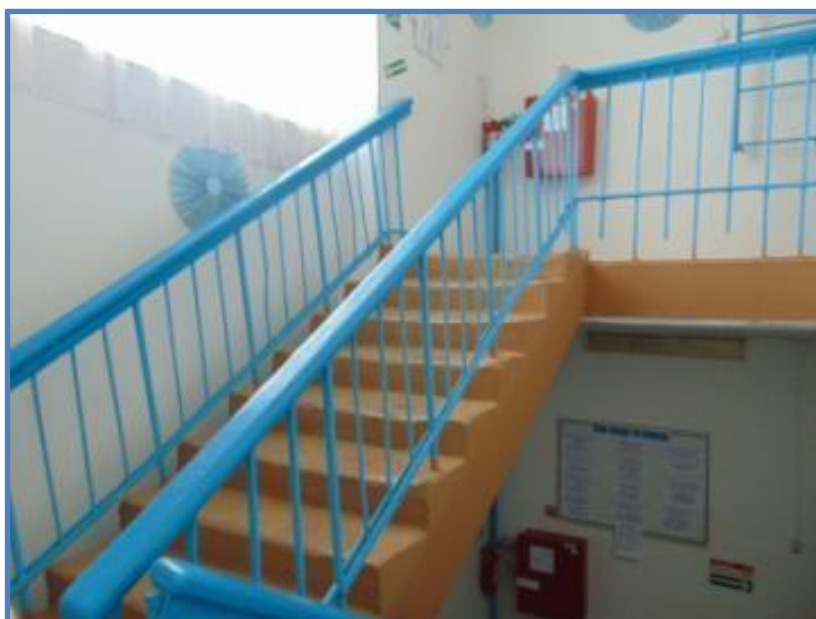
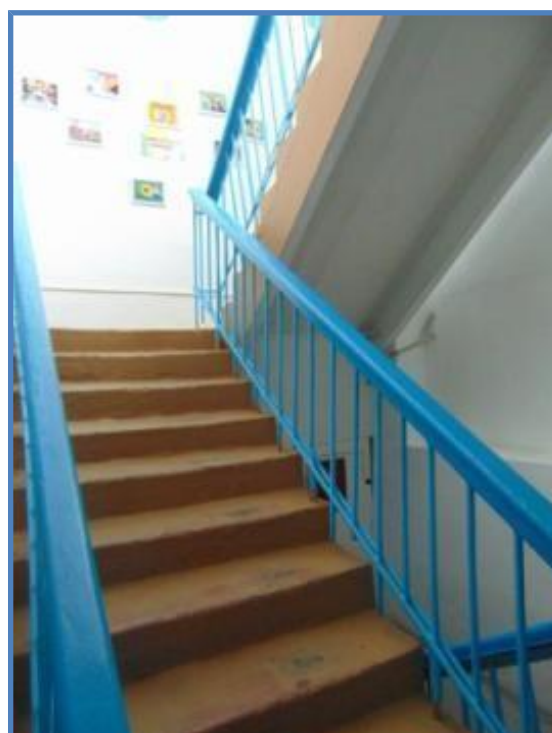
**Φοτο Νο7**

| № п/п | Наименование функционально-планировочного элемента | Наличие элемента | | | Выявленные нарушения и замечания | | Работы по адаптации объектов | |
|---|---|---|---|---|---|---|---|---|
| 3.2 | Лестница (внутри здания) | есть | - | 7 | Конструкция лестничных проемов (ширина ступеней, дверных проемов) соответствует требованиям доступности. С обеих сторон имеются поручни, на высоте 0,9м. Отсутствуют рельефные обозначения этажей. | С,О | Установить опорные поручни на высоте 0,7м. с завершающей частью длиннее на 0,3м.; с рельефными обозначениями этажей; обозначить первую и последнюю ступень | ТР |

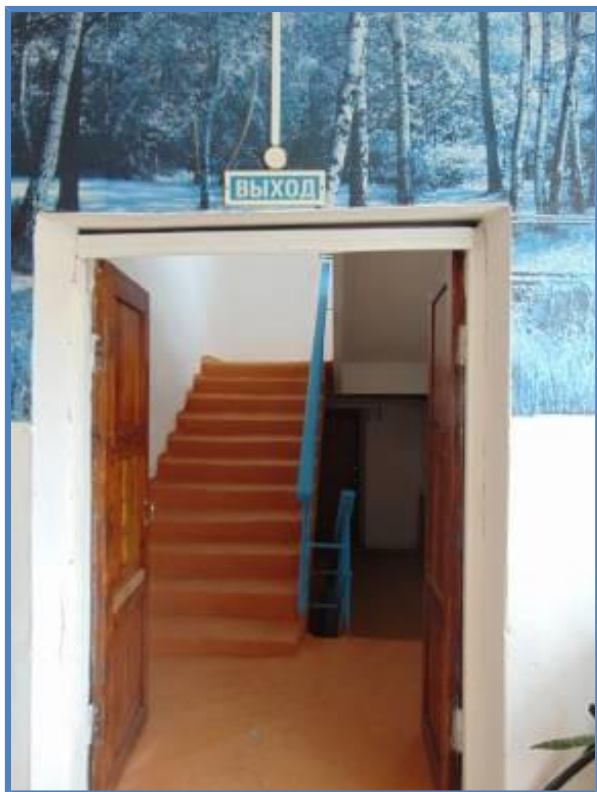
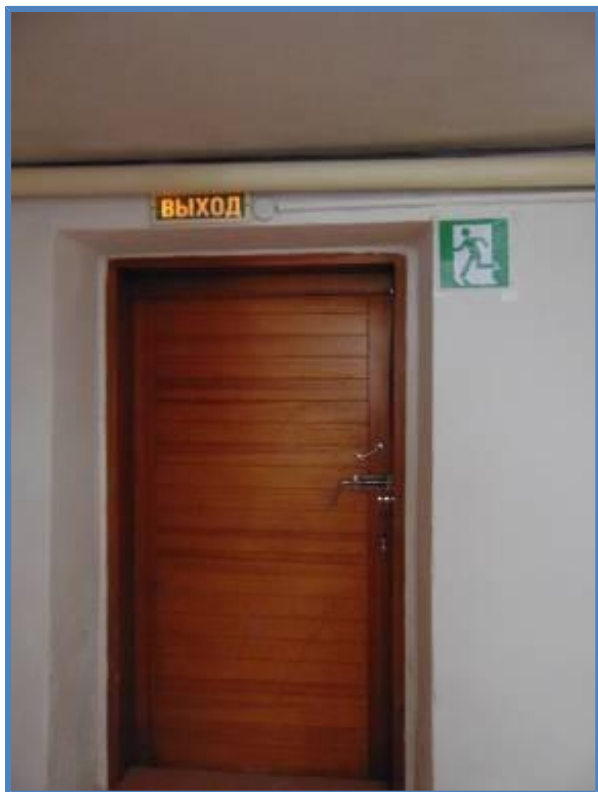
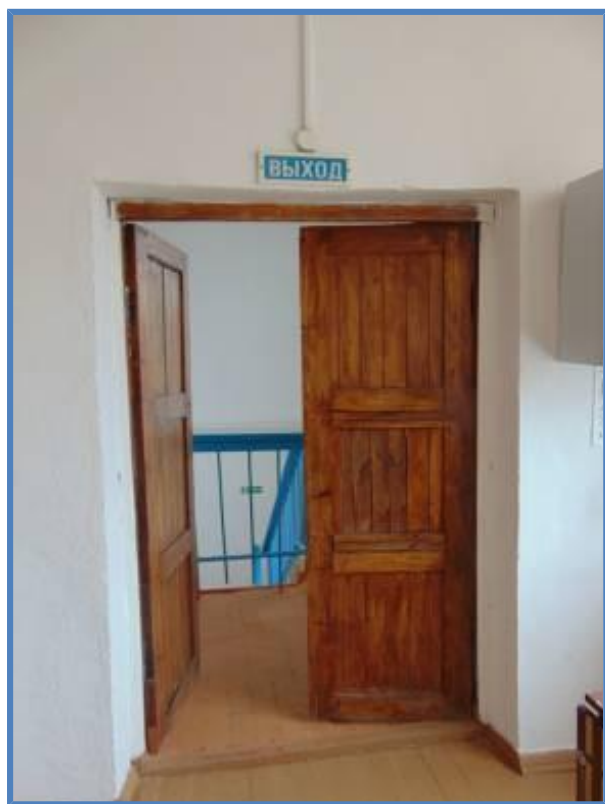
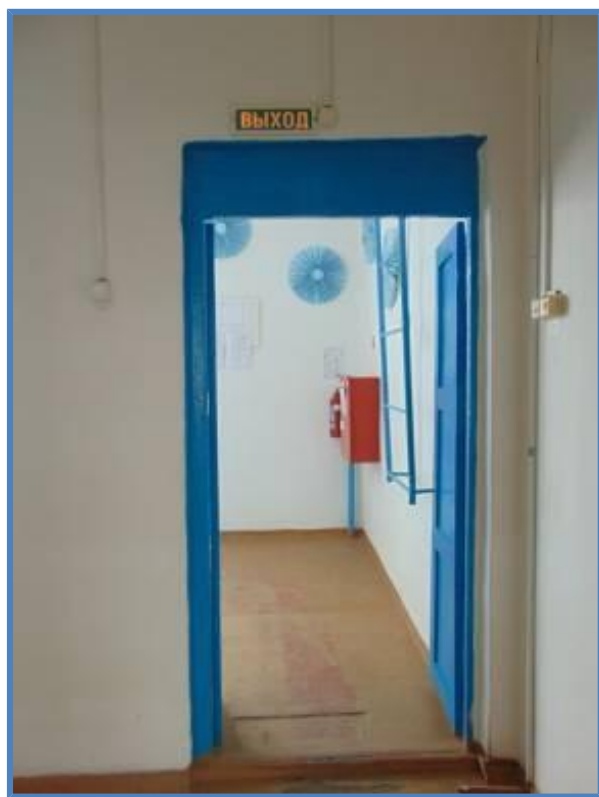
Фото №8

| № п/п | Наименование функционально-планировочного элемента | Наличие элемента | | | Выявленные нарушения и замечания | | Работы по адаптации объектов | |
|---|---|---|---|---|---|---|---|---|
| 3.5 | Дверь | есть | - | 8 | Ширина дверных проемов - 0,9м., высота порогов от 0,04 м. до 0,05м. | С,О | Снижение высоты порогов дверных проемов, не более 0,025м. | ТР |
| 3.6 | Пути эвакуации (в т.ч. зоны безопасности) | есть | - | 8 | Из здания школы имеется 2 выхода на случай возникновения ЧС: главный и запасный. На путях эвакуации имеются дверные проемы | С,О | Снижение высоты порогов дверных проемов, расположенных на путях эвакуации, не | ТР |

| | | | | | шириной 0,9м., с высотой порогов от 0,04 до 0,05м. | | более 0,025м. | |

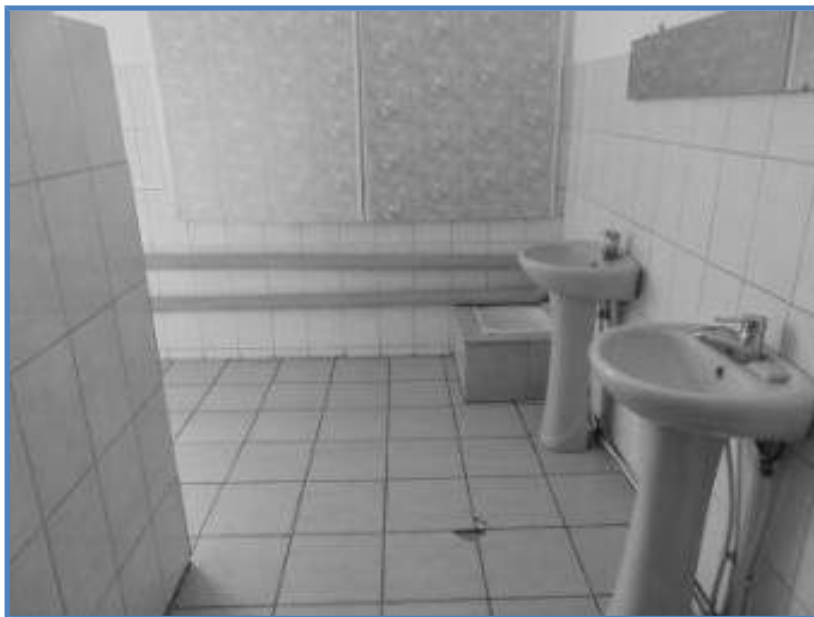
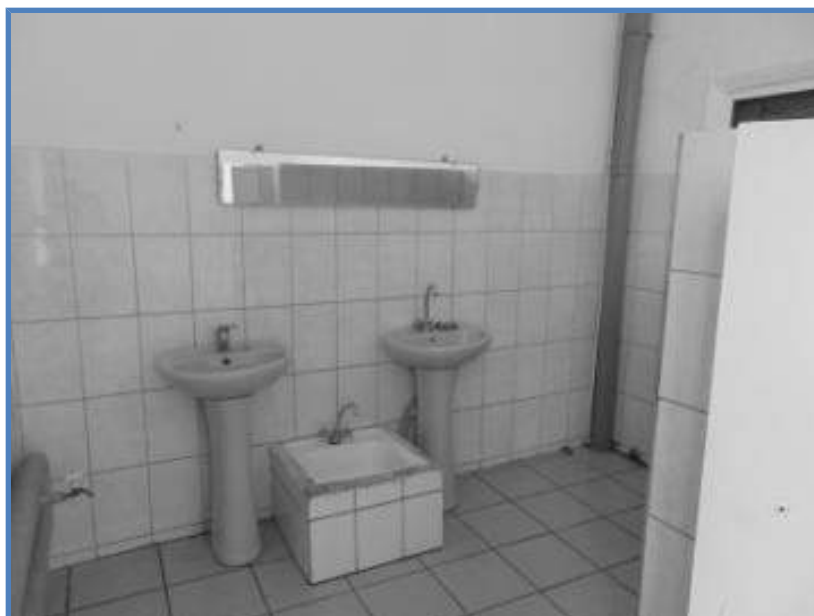
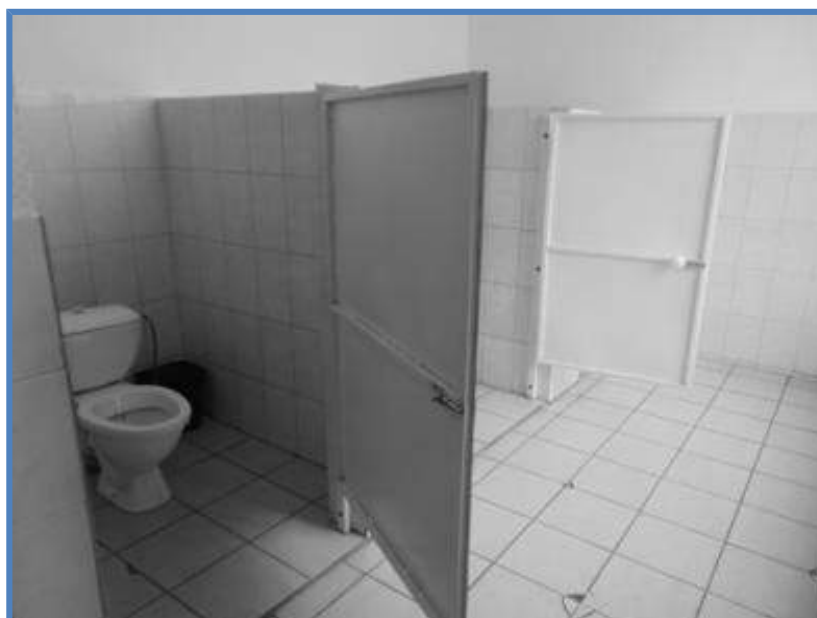
Φοτο Νο9

| № | Наименование функционально-планировочного элемента | Наличие элемента | | | Выявленные нарушения и замечания | | Работы по адаптации объектов | |
|---|---|---|---|---|---|---|---|---|
| 5.1 | Туалетная комната | есть | - | 9 | В здании школы имеется 2 туалетных комнаты: женская - на 2 этаже, мужская - на 1 этаже. Ширина кабины- 1,32м., глубина – 1,05м.. Имеется 2 раковины, высотой 0,80 м. Выключатель света расположен на высоте 1,86 м. Аварийное освещение, кнопка экстренного вызова, информирующие обозначения помещений отсутствуют При входе имеются дверные пороги высотой 0,05м. | О, К,С | Оборудование кнопкой экстренного вызова, аварийным освещением; снижение высоты порогов входных дверей до 0,025м; расположение информирующего обозначения рядом с дверью, со стороны дверной ручки; - на высоте от 1,4 до 1,75 м; изменение высоты расположения выключателей – не более 0,8м. | КР |

Комментарий к заключению: В связи с тем, что женский туалет расположен на 2 этаже здания, а технические решения по установке пандуса внутри здания невозможны необходимо выделить отдельное помещение на 1 этаже здания и оборудовать его под санитарно-гигиеническое помещение доступное для всех категорий граждан
